Acea Ato5 SpA

OGGETTO: Grave carenza idrica - Sorgente Capo Fiume.

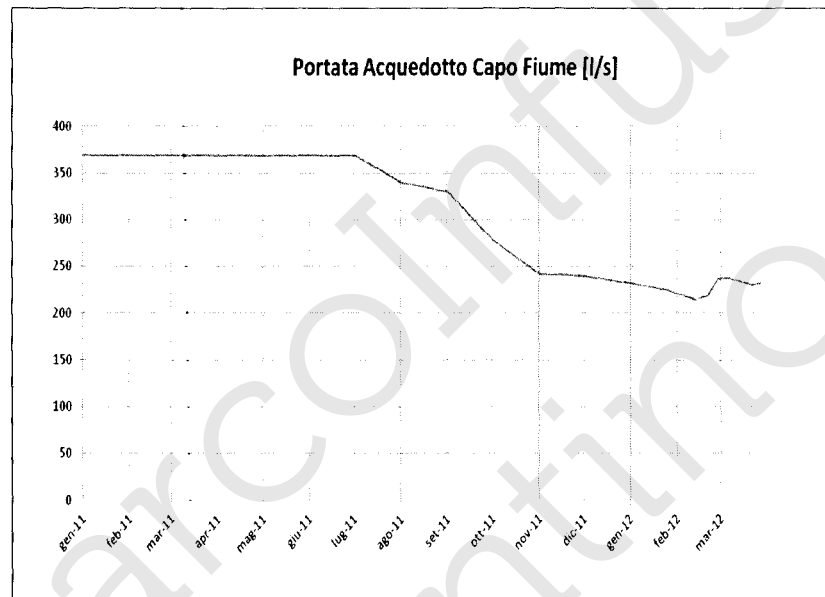
Dai grafici sottostanti si evince la situazione dell'attuale stato di sofferenza in cui versa la sorgente:

Si può notare, infatti, il costante abbassamento di portata, registrato a partire dal mese di luglio dello scorso anno, con magra sorgentizia persistente, causata dalla situazione metereologica caratterizzata dall'assenza di forti e frequenti precipitazioni.

A seguito della scarsa piovosità si è verificato l'abbassamento delle portate della sorgente, allo stato attuale ridotto del 37%, determinando per tutti i Comuni, serviti dall'acquedotto di Capo Fiume - una forte diminuzione di portata idrica per effetto della sensibile riduzione d'erogazione da parte della citata sorgente stessa.
